Infos Mai

Willkommen bei Augustin

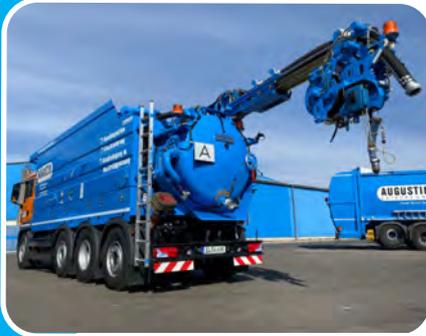
Kombiniertes Saug- und Spülfahrzeug, Aufbau Assmann Fahrzeugtechnik: Dieses Fahrzeug reinigt die Kanäle zur Unterhaltung, als Vorabreinigung für die TV-Untersuchung und zur Begleitung während der Sanierungsarbeiten. Es verfügt über eine Hochdruckpumpe mit einer Leistung von 400 Liter/Minute. D. h. die Pumpe ist imstande, eine Menge von 400 Liter Wasser in einer Minute durch einen 1,25-Zoll-Druckschlauch zu befördern. Am Ende des Spülschlauches, der bis zu 300 Meter in den Kanal einfährt, wirken noch Drücke bis zu 150 bar. Das aufgespülte Räumgut wird durch eine Vakuumpumpe mit einer Leistung von bis zu 3000 m³ in der Stunde aufgenommen und in das Fahrzeuginnere verbracht. Der Spül- bzw. Saugschlauch kann am Heck des Fahrzeuges über den fernbedienbaren Ausleger direkt über dem Schacht positioniert werden, so dass großartiges Rangieren entfällt. Der eingesaugte Schlamm wird mit Hilfe der Wasserrückgewinnungstechnik aufbereitet; die feste Phase verbleibt in der Schlammkammer, die flüssige Phase wird weiter genutzt zum Reinigen der Kanäle. Das Fahrzeug ist in der Lage ca. 10 m³ Wasser bzw. 12 m³ Schlamm zu transportieren, ja nach Stellung des Ausschubkolbens. Das Fahrgestell ist ein 4-Achser MAN mit einem zulässigen Gesamtgewicht von 32,00 to.

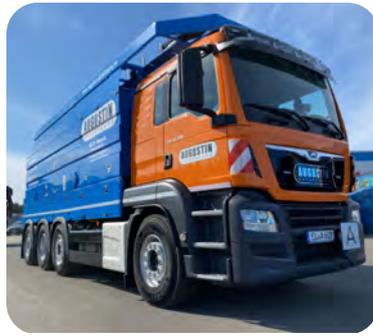
Zusätzlich wurde ein neues **Sanierungsfahrzeug mit der altbewährten Technik von JT elektronik Lindau** in Dienst gestellt. Auch mit diesem Fahrzeug sind wir bundesweit unterwegs. Man kann es auch als Multifunktionsgerät bezeichnen. Es ist ausgestattet mit einem Hochdruckspülaggregat, anhand dessen die zu sanierenden Leitungen vorab gereinigt werden. Im Nachgang wird mit der hochauflösenden Inspektionstechnik der Zustand der Leitungen aufgenommen, der Inspekteur beurteilt die Schäden und ein Sanierungskonzept wird erstellt. Dies alles wird von der installierten Kanalinspektionssoftware unterstützt. Bei Unklarheiten oder Fragen ist der Projektleiter vom Büro aus imstande, sich auf dieses Programm aufzusatteln um schnellstmöglich Ergebnisse zu generieren.

Dann kommt das eigentliche Herzstück der Anlage zum Einsatz. Mit dem ferngesteuerten Roboter werden Hindernisse wie Wurzeleinwüchse, Ablagerungen oder einragende Abzweige rohrbündig herausgefräst. Im Anschluss werden die Risse, Brüche oder Scherben mit der Kurzliniertechnik saniert. Hierbei wird ein entsprechend großes Stück Glasfaserlaminat, was mit einem Dreikomponentenharz vollflächig eingestrichen wird, über einen fahrbaren Sanierungspacker ferngesteuert am Schaden positioniert und verbleibt dort ca. 2 Stunden bis zur vollständigen Aushärtung. Danach wird der Packer gezogen und der Schaden ist repariert. Wird ein Schaden am Abzweig festgestellt oder muss ein Inliner formschlüssig in eine Anschlussleitung eingebunden werden, wird dies in der gleichen Art und Weise mit einer sogenannten Hutmanschette gemacht. Mit der Dichtheitsprüfungstechnik wird der sanierte Bereich abschließend noch als Gütenachweis für den Auftraggeber geprüft.
